COMUNE DI OSSI
PROVINCIA DI SASSARI

INTERVENTO DI MESSA IN SICUREZZA DELL'AREA "SA TREGONAIA"

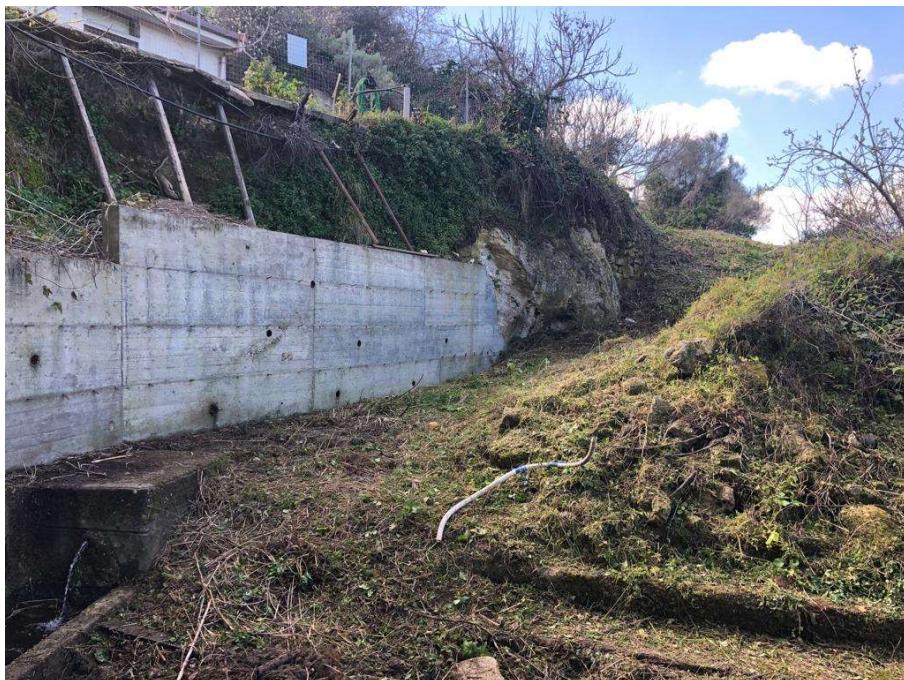
Il tratto di costone adiacente alla fonte ha subito un crollo nel 2017. A seguito di tale evento sono state realizzate opere provvisorie di puntellamento limitate alla porzione afferente a un piazzale di proprietà privata, finalizzate alla messa in sicurezza temporanea.

Opere provvisorie in prossimità della fonte

Nella zona della fonte, in corrispondenza dei crolli e dell'area carrabile privata, verrà realizzata una seconda palificata di circa 12 m, con micropali a interasse 2 m e trave in c.a. 70×70 cm, sulla quale sarà impostata una soletta in lastre predalles di spessore 36 cm.

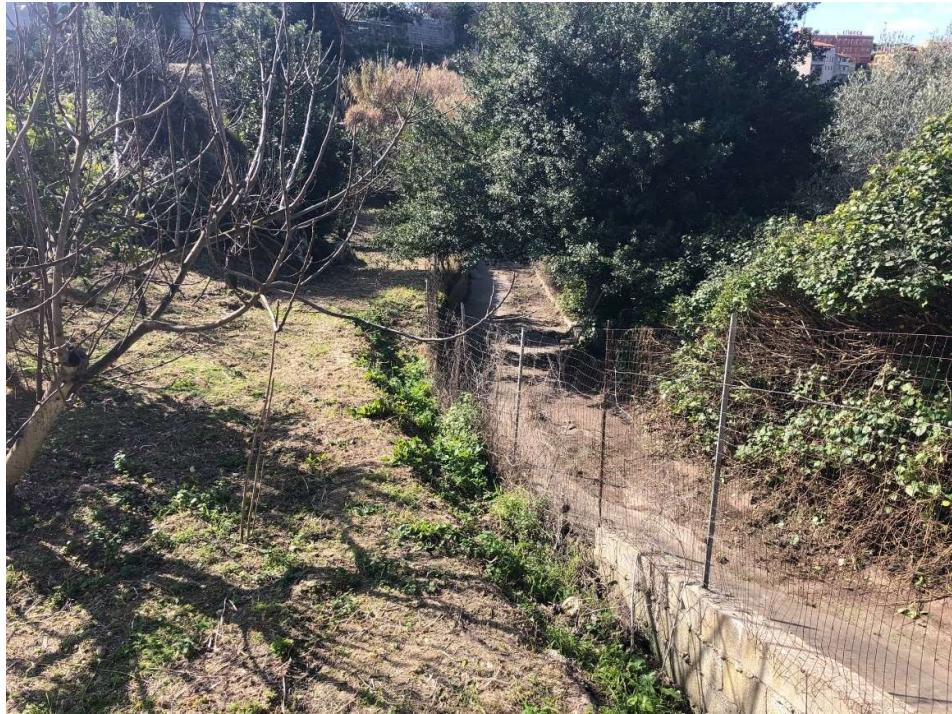
Il muro di contenimento, realizzato in blocchi di calcestruzzo di spessore 30 cm su probabile fondazione a magrone "a sacco", si estende dalla zona della fonte fino alla parte carrabile della via.

L'opera presenta ormai condizioni di instabilità per effetto delle spinte del terreno a monte: si osservano cedimenti differenziali, rigonfiamenti e fuori piombo che hanno portato alla transennatura dell'intero percorso.

Muretto di contenimento lungo il percorso pedonale

La trave sarà ancorata a monte mediante **tiranti attivi** di lunghezza 12 m, posizionati ogni 3 m. A monte della trave sarà realizzato un **muro di contenimento in c.a.**, con funzione sia strutturale sia di recinzione della proprietà.

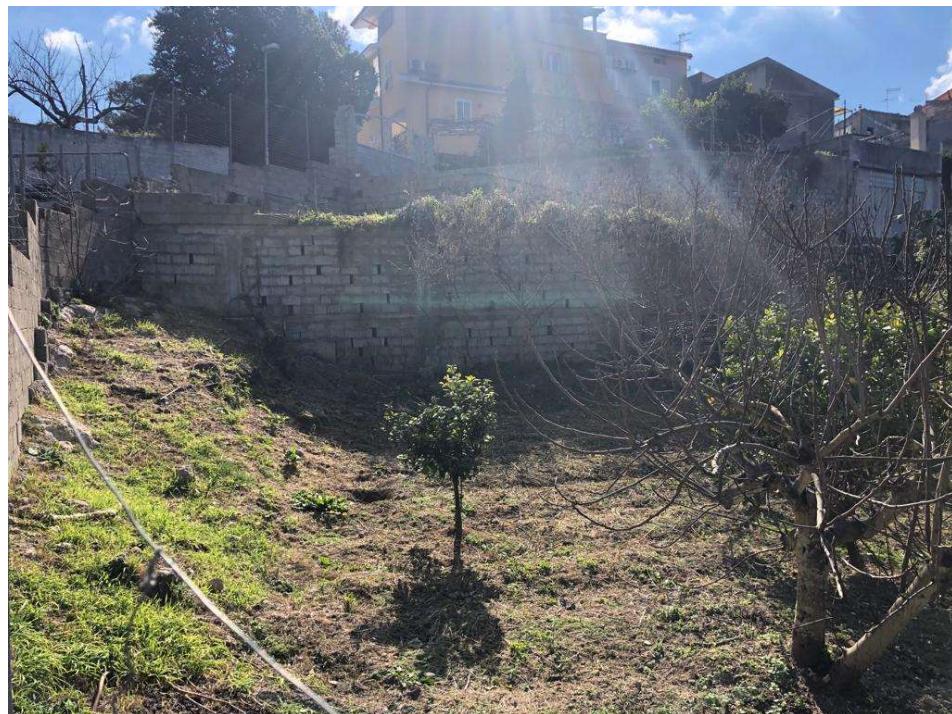
Il versante è contraddistinto da forte acclività e da un'elevata antropizzazione, con edificazioni poste in prossimità del ciglio della vallata. I terrazzamenti presenti sono realizzati con murature in blocchi di calcestruzzo, con altezze che raggiungono in alcuni tratti i 3 m. Tali opere non risultano conformate secondo criteri costruttivi moderni e mostrano segni di degrado e perdita di efficacia.

Sistema di terrazzamenti

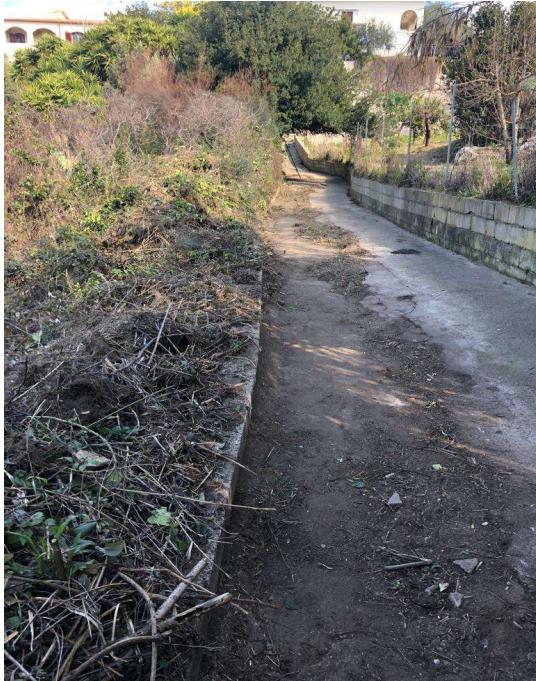
Il percorso pedonale è realizzato mediante pavimentazione in calcestruzzo che presenta una marcata lesione longitudinale causata dal cedimento del terreno verso valle. Sono visibili avvallamenti e fessurazioni estese, indicativi di movimenti superficiali del versante e di un generale quadro di instabilità.

Percorso Pedonale

È prevista la demolizione e rimozione della pavimentazione pedonale in cls e delle strutture accessorie degradate, mediante scavo di sbancamento mirato. Verranno inoltre demoliti il muro e la recinzione perimetrale esistenti.

- realizzazione di soletta in c.a. spessore 10 cm armata con rete elettrosaldata;
- posa della nuova pavimentazione pedonale;
- installazione di parapetto in acciaio lato valle ($h = 0,70$ m) su muretto in cls ($h = 70$ cm);
- presenza del nuovo muro di contenimento lato monte ($h = 1,20$ m) con recinzione soprastante.
