COMUNE DI OSSI

LAVORI DI MANUTENZIONE STRAORDINARIA PER L'EDIFICIO
ADIBITO A SCUOLA DELL'INFANZIA IN VIA TEVERE

PROGETTO - ESECUTIVO

RELAZIONE TECNICA
E DOCUMENTAZIONE FOTOGRAFICA

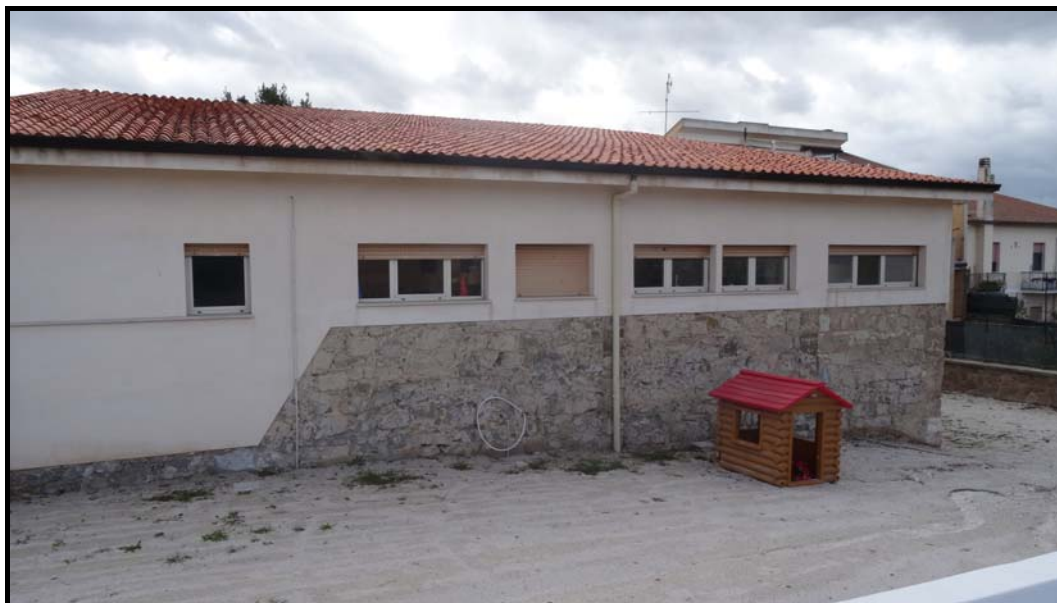
- La copertura del corpo di fabbrica principale presenta un evidente stato di degrado palesato da muffe, distacco e fessurazioni dell'intonaco del cornicione, unito a puntuali fenomeni di umidità visibili dalla hall della scuola.
- All'interno del corpo di fabbrica principale, nel quale si svolge l'attività didattica, sono visibili fenomeni di umidità di risalita, in particolare se ne evidenzia la presenza nella parete contro terra posta sul lato est del locale mensa.

Foto 1: Vista manto di copertura oggetto di intervento.

Il progetto prevede la rimozione dei coppi e della relativa malta di allettamento al fine di analizzare lo stato strutturale del solaio e procedere con il ripristino delle impermeabilizzazioni.

La ristrutturazione comporterà la posa in opera di un pannello di coibentazione di poliuretano espanso tipo POLISO SB o similari dello spessore di 5 cm, di un successivo nuovo strato di impermeabilizzazione costituito da due membrane elastoplastomeriche e del soprastante ripristino del manto di copertura in coppi con la sostituzione degli elementi deteriorati o danneggiati.

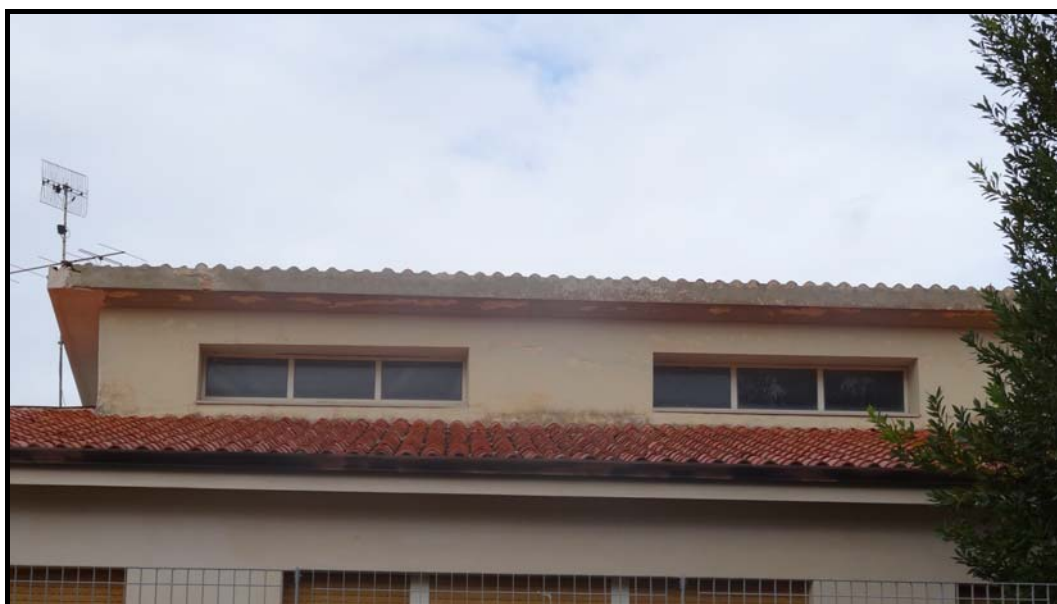
Foto 2: Vista cornicione da risanare prospetto sud.

Il progetto include il risanamento del cornicione con la demolizioni di tutte le parti friabili, incoerenti o in fase di distacco, spazzolatura manuale o meccanica delle armature ossidate in maniera da renderle prive di elementi estranei ed eliminare zone corticalmente poco resistenti di limitato spessore, il trattamento dei ferri, il ripristino volumetrico con malta tixotropica e realizzazione di soprastante intonaco, in conclusione l'intero cornicione verrà ritinteggiato.

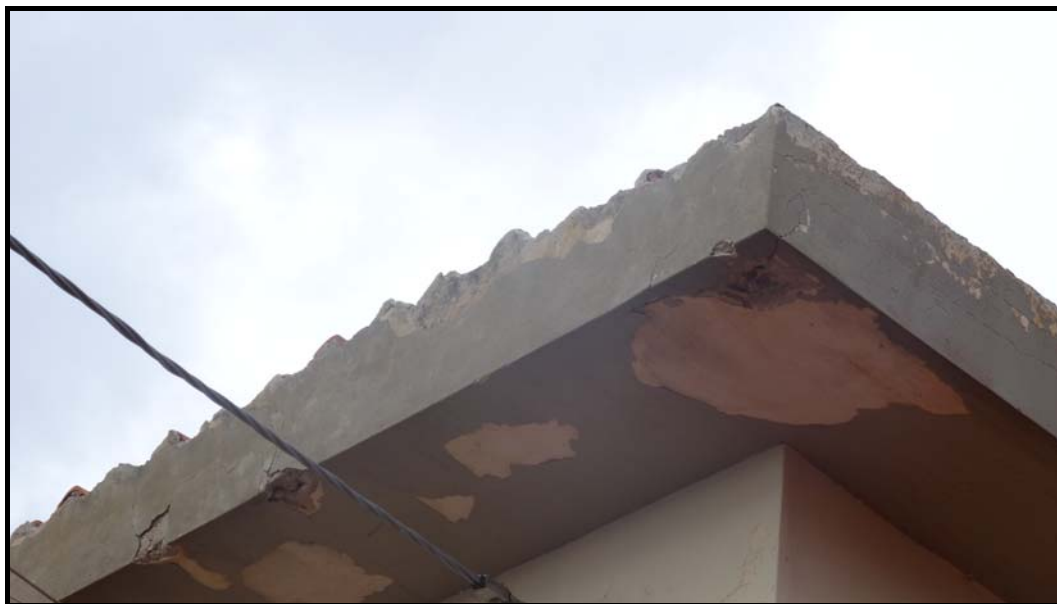
Foto 3: Particolare stato di degrado cornicione.

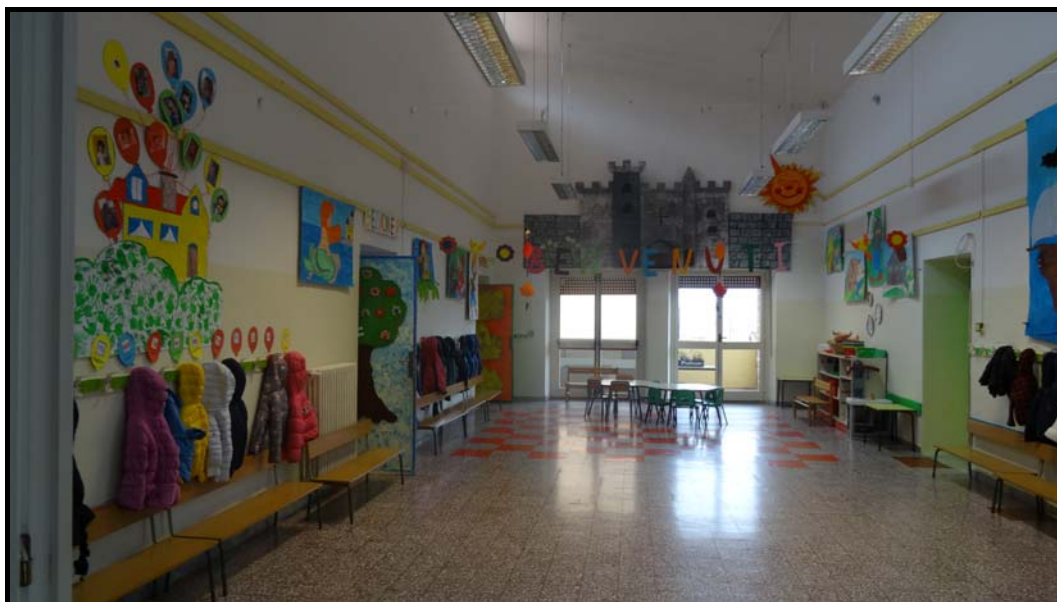
Altri fenomeni di umidità di risalita sono diffusi e visibili in maniera discontinua in gran parte dei muri portanti dell'edificio, così come nel soffitto della hall, in corrispondenza degli angoli con le pareti verticali, sono presenti chiare manifestazioni di muffa.

Foto 4: Vista hall.

- La hall verrà interamente tinteggiata (pareti verticali e solaio) previa pulizia e rimozione delle macchie di muffa dalle murature;

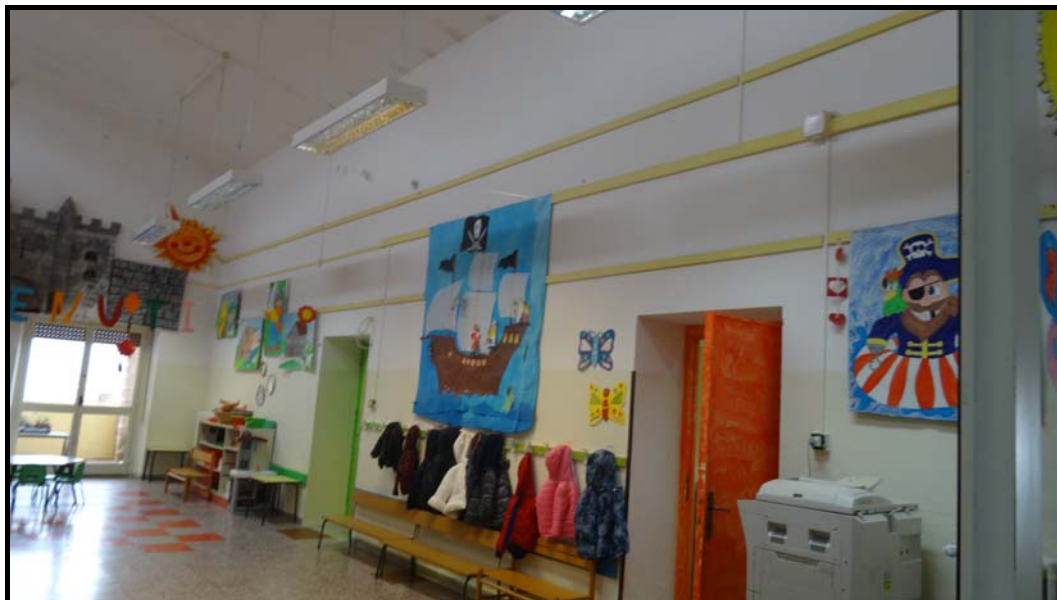
Foto 5: Vista hall.

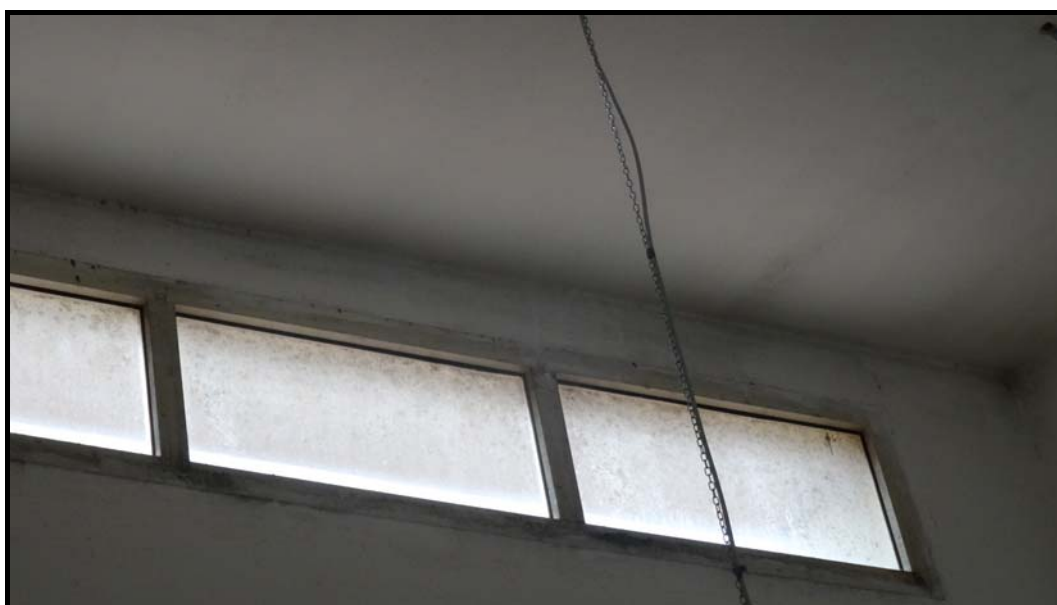
Foto 6: Vista macchie di muffe pareti hall.

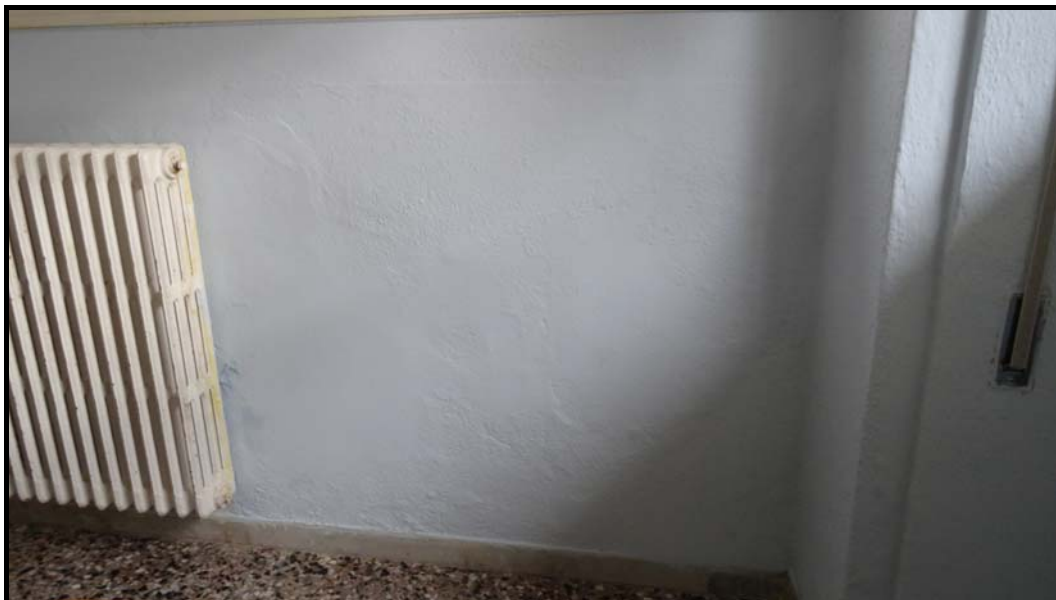
Foto 7: Stato degrado dell'intonaco.

Al fine di eliminare le efflorescenze, i fenomeni di distacco di intonaco e le muffe presenti sulle murature causati dalla presenza di umidità di risalita si prevede di intervenire nella sala mensa, nelle aule e nella hall.

- Nella sala mensa, nella porzione di parete contro terra, è prevista la realizzazione di un cappotto costituito da un pannello di polistirene estruso e rifodera con mattone forato da 6 cm, rifinito con intonaco e tinteggiatura traspirante. Si interverrà inoltre sulle parti di intonaco ammalorate che verranno spicconate, intonacate e tinteggiate.
- Nelle aule è previsto il risanamento dell'intonaco ammalorato e la tinteggiatura delle pareti sino ad un'altezza di 1,80 m, con idropittura lavabile e traspirante a colorazione scelta dalla D.L.

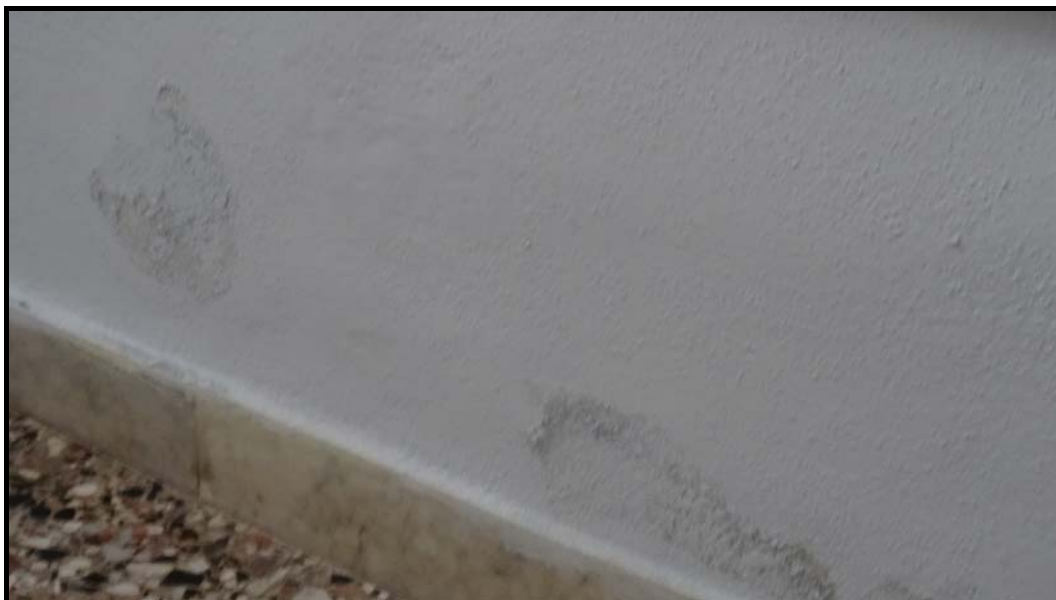
Foto 8: Particolare stato degrado dell'intonaco.

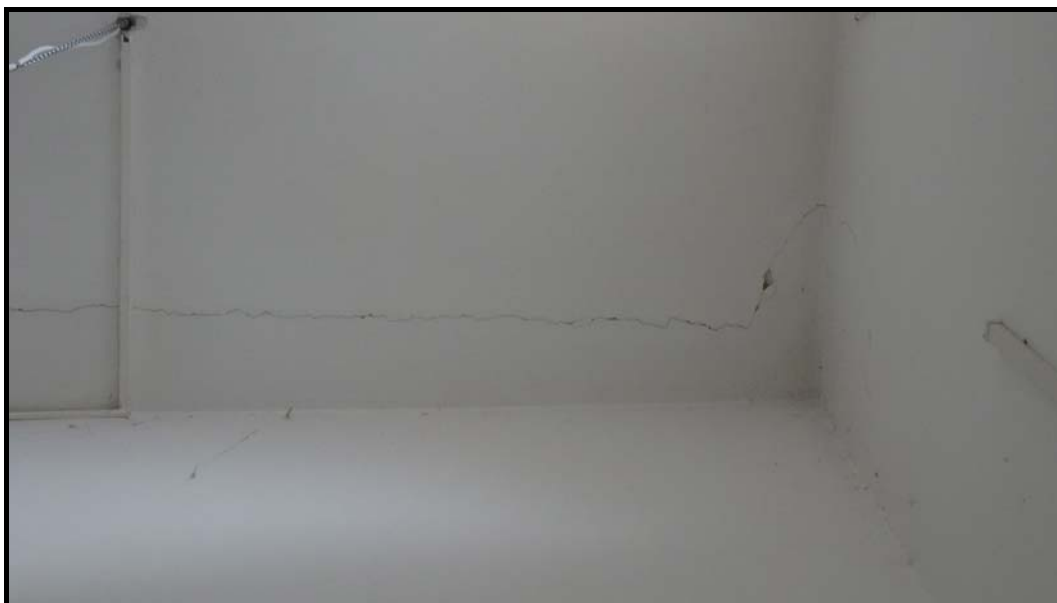
Si evidenzia inoltre una lesione nell'intonaco del soffitto dell'ingresso, collocata in corrispondenza tra il punto di giunzione della muratura portante e il solaio in latero cemento.

Foto 9: Vista lesione intonaco solaio ingresso.

Durante le operazioni di smantellamento dell'attuale manto di copertura, verrà messa a nudo la struttura del tetto soprastante l'ingresso all'immobile al fine di accertare la causa della lesione dell'intradosso.

Il progetto prevede inoltre il ripristino della lesione dell'intonaco presente nel solaio d'ingresso all'edificio con la successiva tinteggiatura.
