COMUNE DI OSSI

PROGETTO DI RIQUALIFICAZIONE ENERGETICA DEGLI IMPIANTI DI ILLUMINAZIONE PUBBLICA NEL COMUNE DI OSSI

E1

RELAZIONE TECNICA STATO DI FATTO

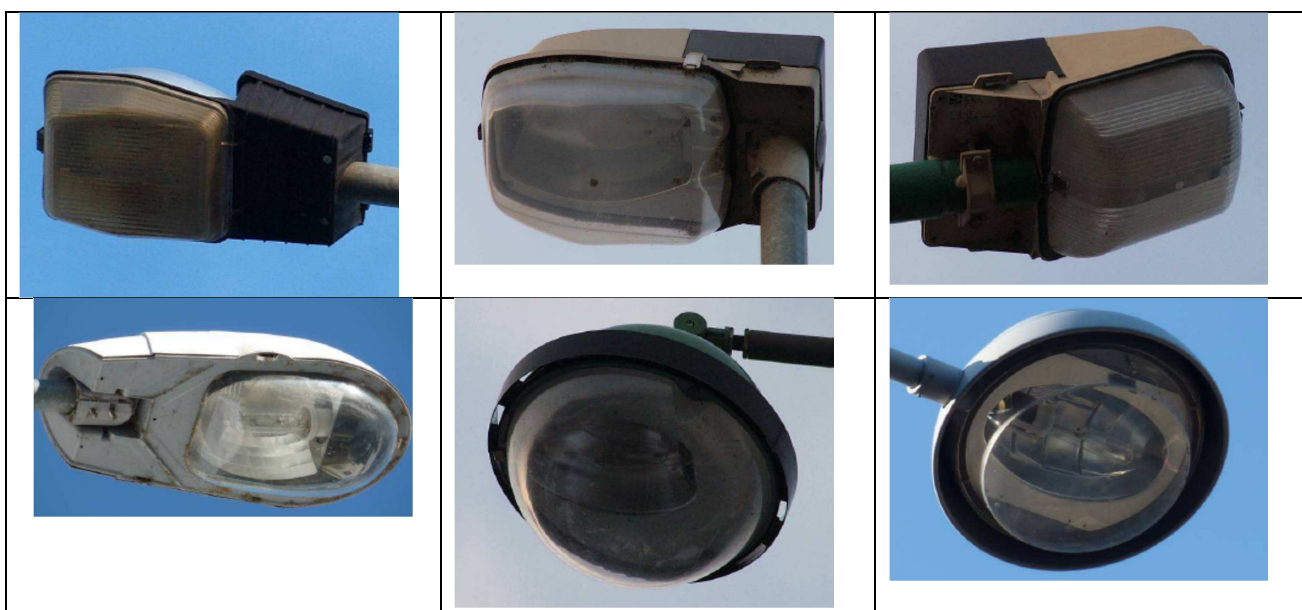
ARMATURE STRADALI CON VETRO CURVO

Apparecchi con coppa di chiusura tonda o squadrata, liscia o prismaticizzata. Il rendimento luminoso di questi apparecchi può essere molto variabile in funzione delle caratteristiche ottiche dell'apparecchio. Facendo riferimento a prodotti analoghi (di cui siano disponibili i valori di rendimento) è possibile ipotizzare che il rendimento vari tra il 50 e il 70 %. In funzione delle caratteristiche dei materiali utilizzati questo valore può ridursi notevolmente nel tempo a causa del degrado della coppa in materiale plastico.

Per quanto riguarda la dispersione del flusso luminoso verso l'alto la coppa curva o prismaticizzata comporta un'emissione non nulla verso l'alto indipendentemente dall'inclinazione di installazione

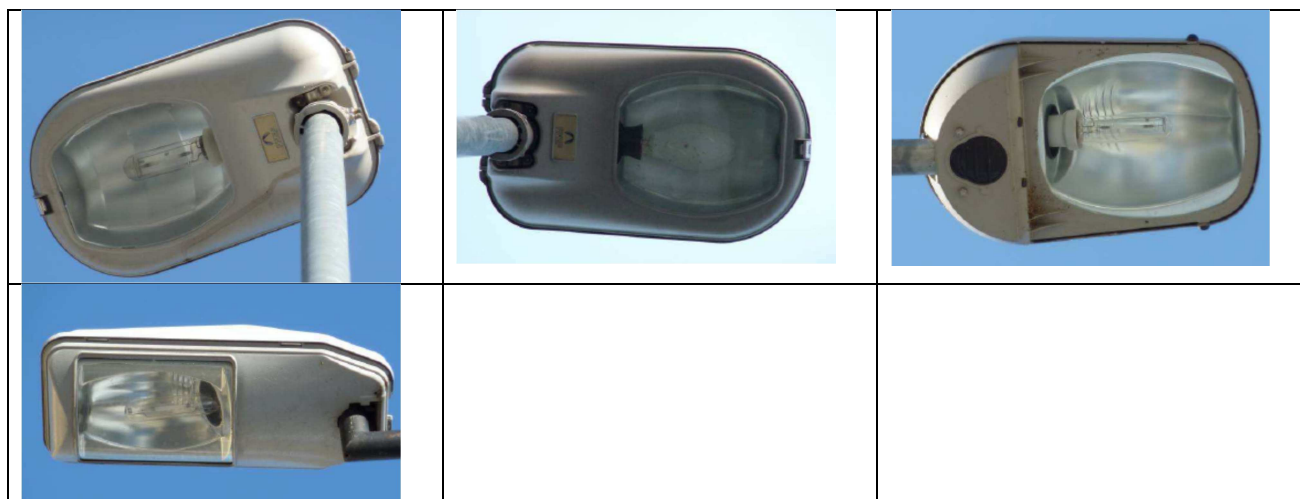
ARMATURE STRADALI CON VETRO PIANO

Anche per questo tipo di apparecchi il rendimento può variare in un intervallo compreso tra 60 e 80% circa. Il vetro piano garantisce una minor emissione di flusso luminoso verso l'alto rispetto agli apparecchi con coppa curva.

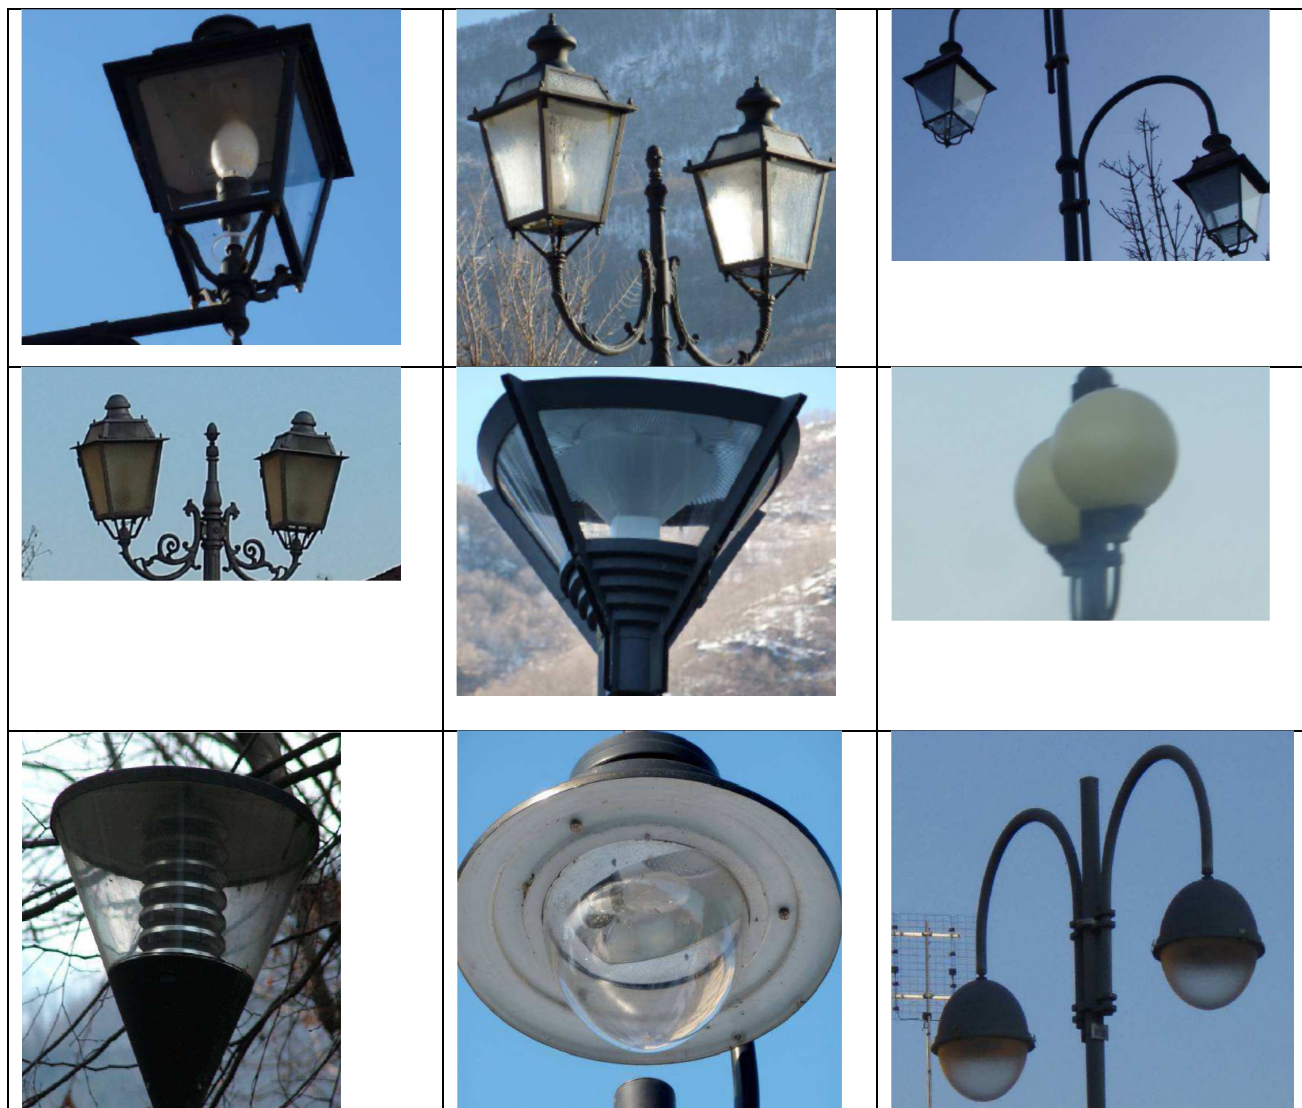
LANTERNE D'ARREDO URBANO

Sono presenti diverse tipologie di lanterne. Le lanterne con la lampada installata dal basso o dall'alto in verticale implicano una maggior emissione del flusso luminoso verso l'alto, viceversa le lanterne con lampada orizzontale incassata nel vano ottico superiore rendono possibile un maggior contenimento del flusso luminoso disperso verso l'alto. Il rendimento luminoso può variare tra il 50% e il 70%.

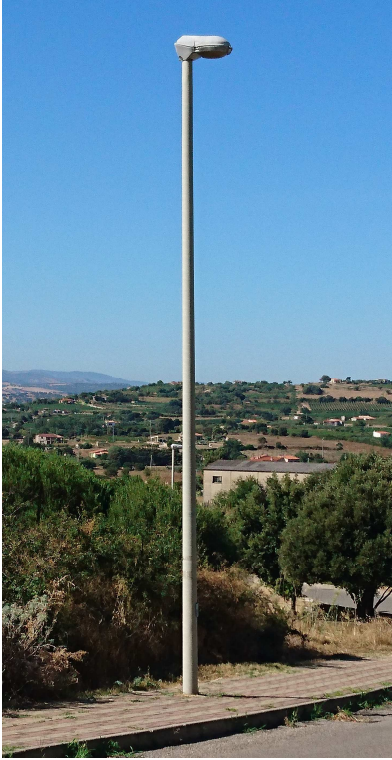
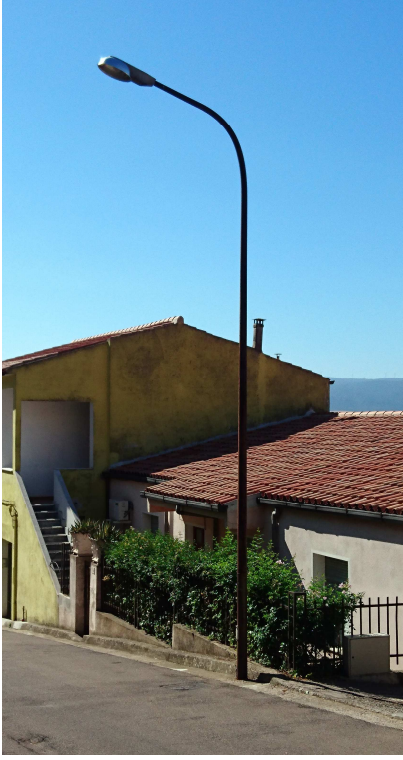
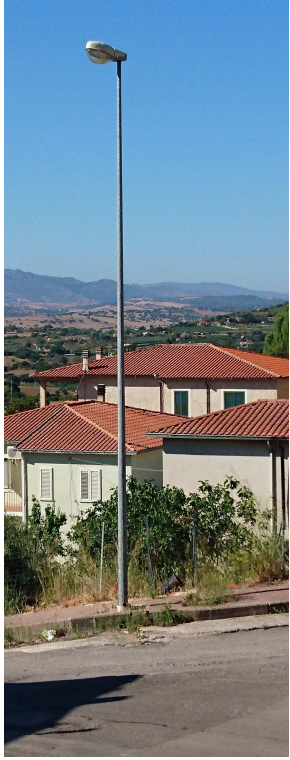
<p>TIPO VTR (1)</p>	<p>TIPO FE CURVO (2)</p>	<p>TIPO FE DRITTO (3)</p>

- Stalli in Acciaio Trafilato Braccio dritto
- Stalli in Acciaio Laminato Braccio Ricurvo
- Stalli in Vetoresina
- Stalli in Ghisa

In alcuni casi emergono punti nei pali in acciaio verniciato dove si riscontrano tracce di corrosione che sono imputabili sia alla totale assenza della fascia di protezione anticorrosiva nella zona di incastro, sia all'esistenza di molti sostegni in ferro verniciato e non zincato.

Quest'ultimo sono da rimuovere ed installare ex novo del tipo in Vetoresina (Classe 2).

Il progetto di riqualificazione prevede il recupero degli stalli in acciaio esistenti che presentano un accettabile stato di conservazione, semplicemente intervenendo con un processo di trattamento superficiale, verniciatura con materiale epossidico e successiva protezione del giunto di imbocco al plinto di sostegno. Tutti gli stalli in metallo che non soddisfano i requisiti sono da rimuovere e sostituire con equivalenti in vetoresina o acciaio zincato a caldo.

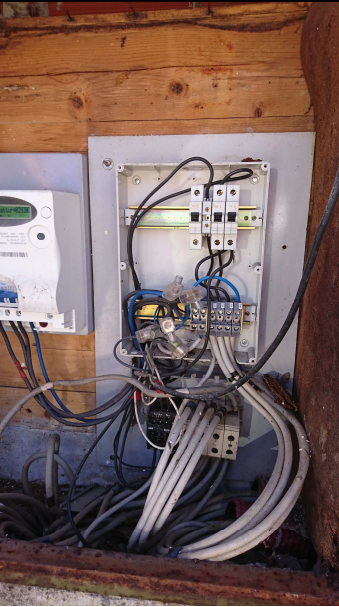
Quadro QP_1 ROMA	Quadro QP_2 MONTE DOLIS	Quadro QP_3 SARDEGNA

ANAGRAFICA SUB QUADRO:		VIA MONTE DOLIS		QP_2
Indirizzo:	Via Montedolis			
Tensione di Alimentazione Quadro Elettrico:	400 V		3F+N	
Tensione di Alimentazione Rilevata inizio Linea	403.80 V		233.10 V	
Potenza Attiva per Fase	L1: 1.42 kW	L2: 1.51 kW	L3: 1.22 kW	
Potenza Reattiva per Fase	L1: 1.77 kvar	L2: 3.44 kvar	L3: 3.07 kvar	
Potenza Attiva/Reattiva Totale	4.15 kW		8.28 kvar	
Corrente dispersa	0.08 A			
Tipo di Protezione:	Magnetica		--	
N. circuiti di Sezionamento	1	2	3	--
Controlli:	--		Crepuscolare	Manuale
Ore medie di Accensione Annue:	4050			
Regolatore di Flusso	NO			
Rifasatore	NO			
Orologio Astronomico	NO			
Contenitore Quadro	Metallo/Legno – Condizioni scarse – da sostituire
